Universidad Nacional Autónoma De Nicaragua

Facultad De Ciencias e Ingenierías

TRABAJO MONOGRÁFICO PARA OPTAR AL TÍTULO DE INGENIERO CIVIL

Evaluación de estabilidad de talud en tres sectores de la Comarca Jocote Dulce, Managua 2017.

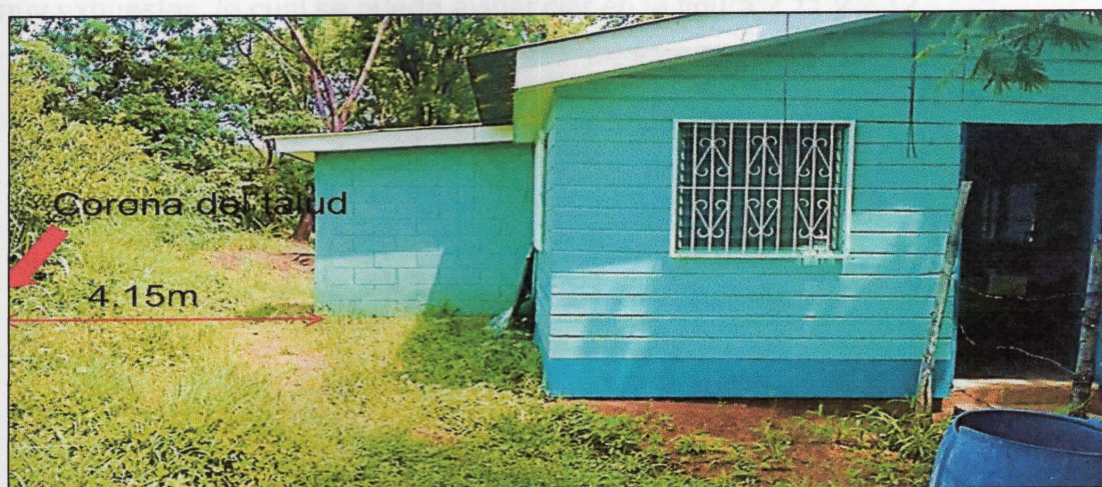
- ✚ Oficinas: posee un sistema constructivo mixto (madera y mampostería confinada), con dimensiones 14.73m x 4.90m x 3m, a una distancia de 4.15m de la corona, (ver figura 2.9).

Figura 2.9. Distancias de la estructura a la corona del talud Centro CARA-Oficia.

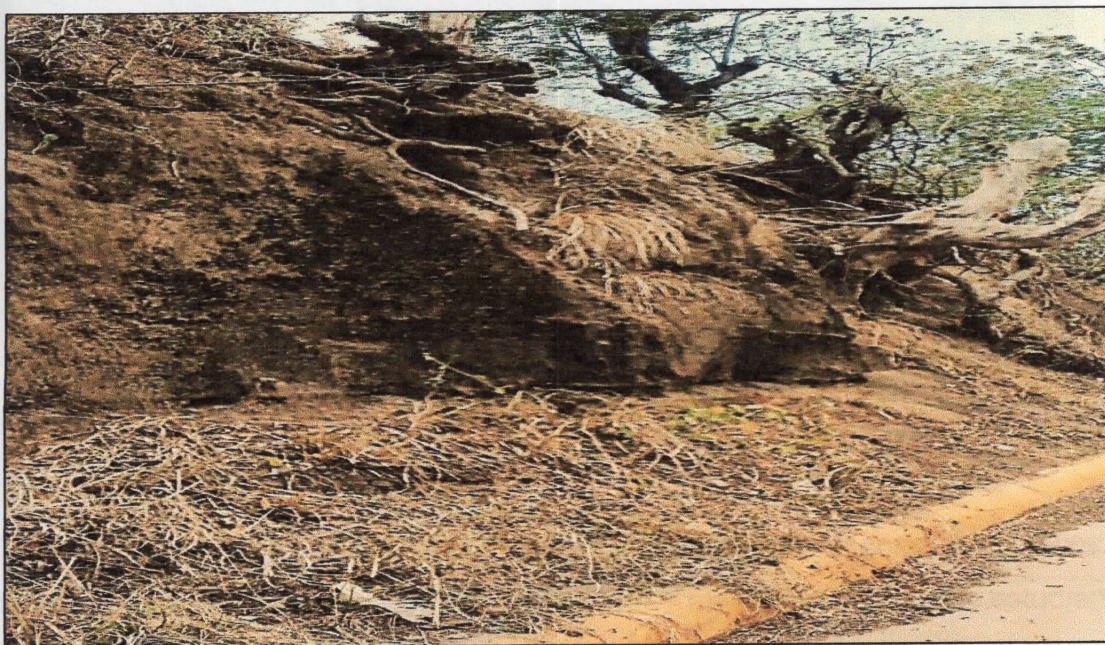
Figura 2.12. Caída de Vegetación talud Centro CARA.

Es conveniente mencionar que este talud presenta múltiples socavaciones producto de micro-derrumbes que se presentan continuamente, por lo que su geometría no es uniforme; incluso se pueden apreciar zonas donde la vegetación se encuentra muy expuestas, lo cual se puede evidenciar en la figura 2.11 y 2.12.

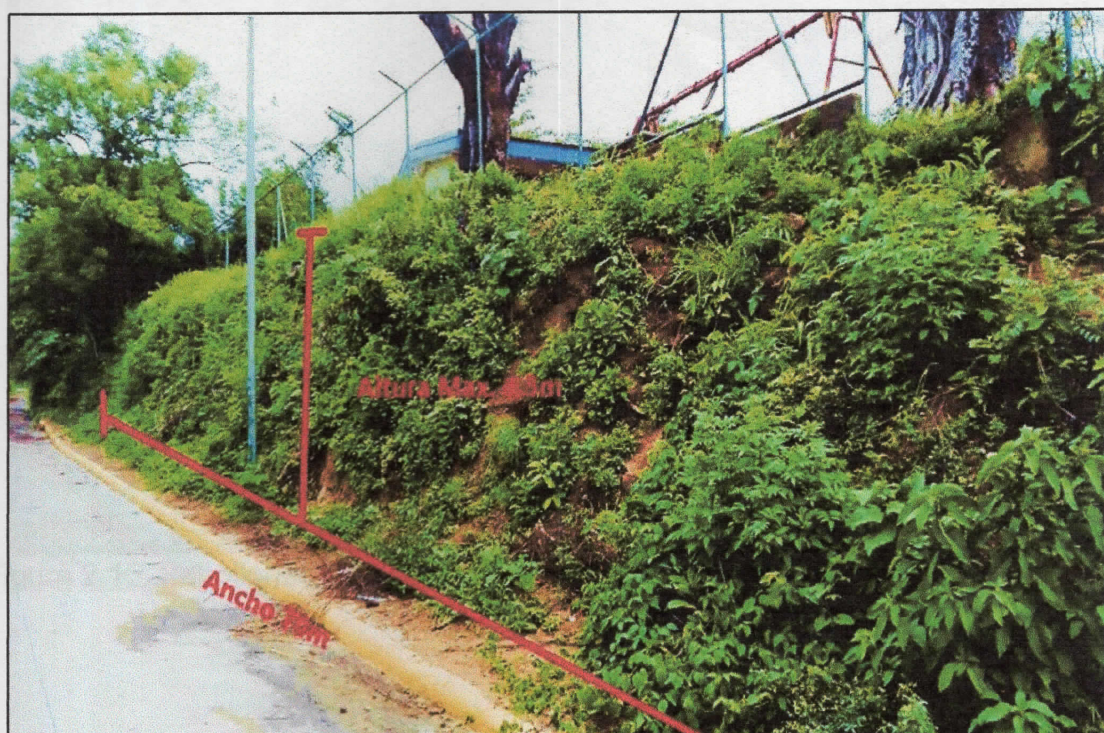
primaria y secundaria, un personal 14 docentes. La infraestructura que presenta es típica de los centros de educación del país, con 5 pabellones seccionados acorde al número de estudiantes, 1 sala de informática, dirección y comedor infantil. El talud presenta una longitud de 70 m y una altura de 4.5, aunque este no es muy alto se toma en consideración debido a la importancia de la estructura adyacente a este (Ver Figura 2.14).

Figura.2.14. Condiciones de talud Colegio 12 de septiembre.

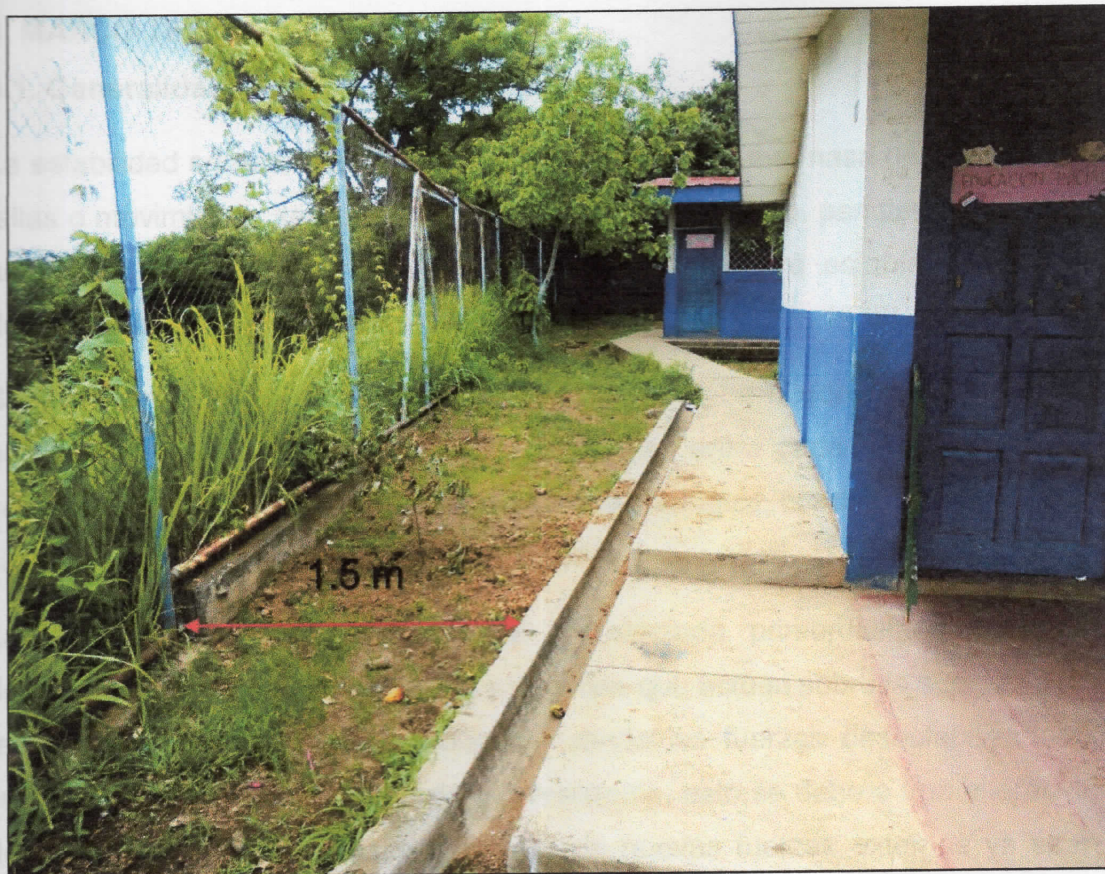
En esta área las dimensiones de las estructuras varían de acuerdo al número de estudiante, tal es el caso del pabellón de pre-escolar el cual presenta dimensiones de 15.30m x 5.73m x 3m y un segundo pabellón con dimensiones de 16.52m x 6.36m x 3m, además de la existencia de servicios sanitarios de dimensiones de 4m x 3m x 3m y estructuras de recreación infantil, (ver figura 2.15).

Figura 2.15. Pabellones cercanos a la corona del talud.

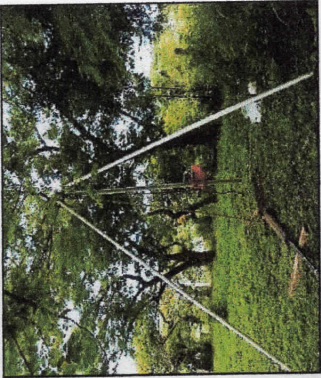
Equipo	Descripción	Representación
Trípode de carga	Este aparato permite instalar todos elementos necesarios para efectuar de manera eficaz la actividad de muestreo en suelos.

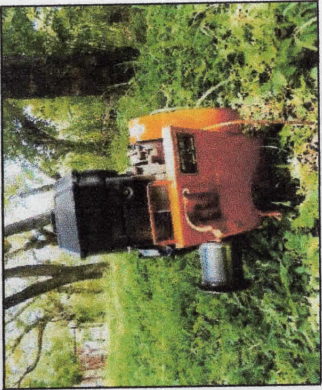
Motor	Posee una potencia que facilita elevar el martillo hasta una altura determinada para que posteriormente este golpee la varilla y de esta manera se complete la acción de hincado del tubo partido.

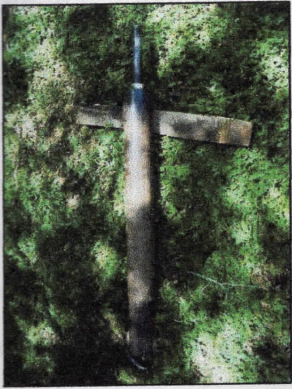
<p>Martillo</p>	<p>Es una masa sólida con un peso aproximado de 140 lb, dejado caer desde una altura de 30", su función principal es la de transferir a las varillas de muestreo toda la energía de caída.</p>

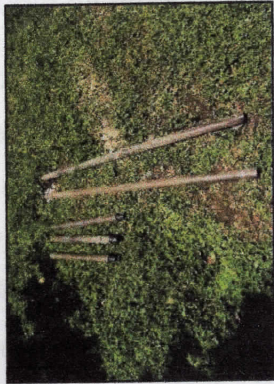
<p>Varillas Extensoras</p>	<p>Tiene dos funciones primordiales, son las encargadas de transferir las fuerzas generadas por los golpes del martillo y facilitan la perforación de sondeo. Son varillas de acero con un diámetro exterior de 1 5/8" y un diámetro interior de 1 1/8".</p>

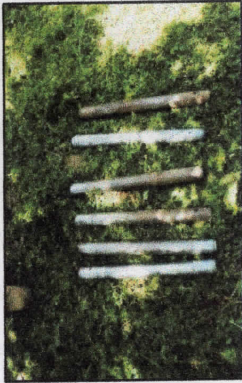
<p>Toma muestras o tubo partido</p>	<p>Su función principal es recolectar las muestras (alteradas), durante el proceso de perforación; consta de 4 piezas las cuales son desarmables para obtener las muestras que se encuentran en su interior y con un peso aproximado de 16 lb.</p>

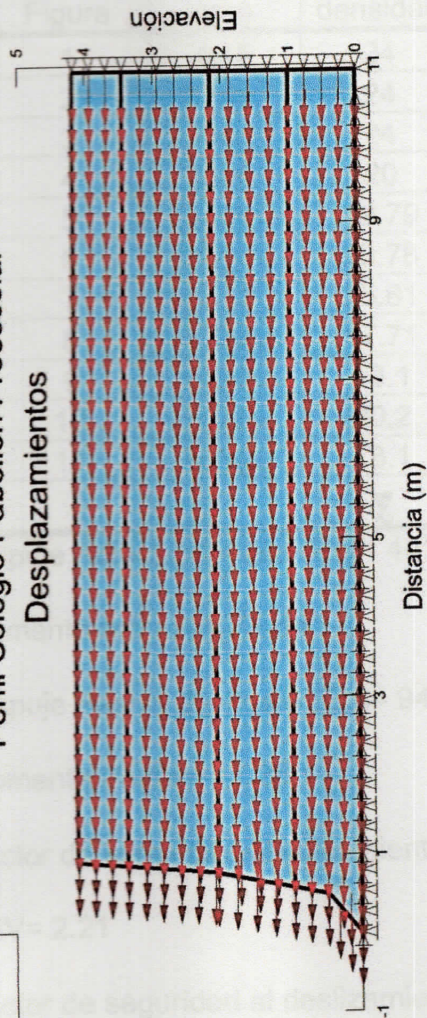
Perfil Colegio Pabellon Preescolar Desplazamientos

Desplazamiento X
 $\leq -0.26340093 - 0.23659907$ m
 ≥ 0.23659907 m
